RELAZIONE TECNICA

DETERMINAZIONE DELLA RESISTENZA ALL'URTO DA CORPO MOLLE E DA CORPO DURO

Relazione di prova n° 0131/SI

Committente: FIBROTUBI SRL
VIA PROVINCIALE SUD, 5 - BAGNOLO IN PIANO (RE)

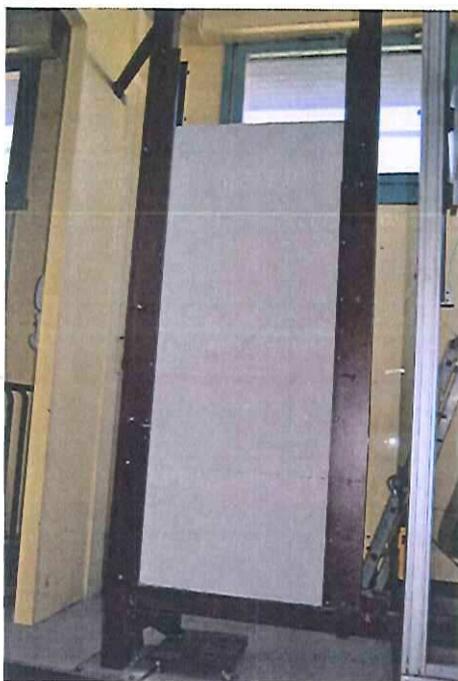
Immagine relativa al fissaggio del campione

Il campione viene fissato in modo virtualmente rigido al telaio di prova predisposto per non sollecitare in modo anomalo il campione e da non vincolare le deformazioni da rilevare.

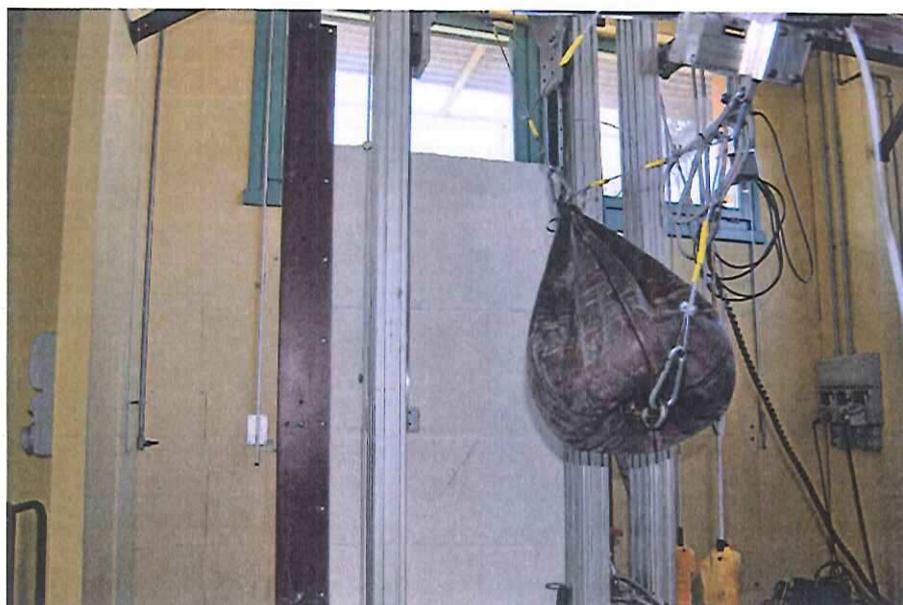
Esecuzione del test di urto da corpo molle

Al termine delle prove non si sono riscontrati giuochi tra gli elementi costituenti il campione, non sono stati rilevati frammenti o schegge, non si è verificata alcuna alterazione dei giunti perimetrali o nei giunti tra elementi, né variazioni di verticalità .

A livello di aspetto estetico, nessuna variazione sulla faccia opposta a quella sottoposta ad urto, mentre sulla faccia sottoposta ad urto si è riscontrata la cavillatura riportata in tabella.

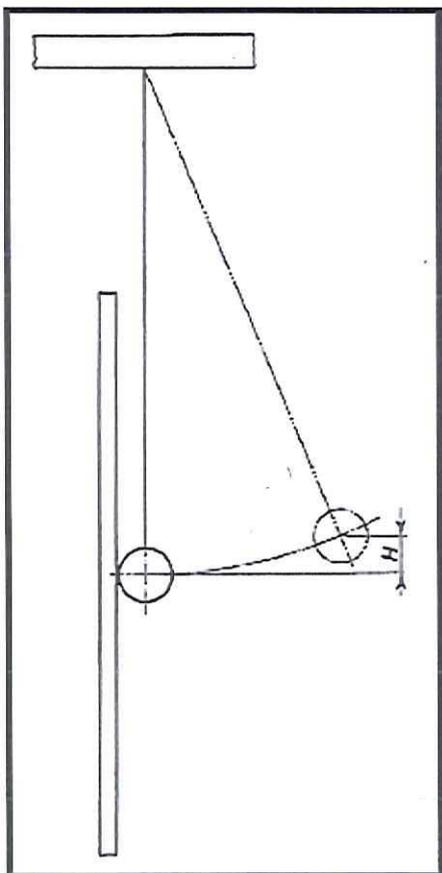
Determinazione altezza di caduta del corpo duro

Urto (nr.)	Altezza di caduta (mm)	Diametro impronta (mm)	Profondità impronta (mm)
1	200	X	X
2	200	15,89	0,76
3	200	14,11	0,65
4	200	13,52	0,44
5	200	7,68	0,91
6	200	8,99	1,09
7	200	10,17	0,90
8	200	11,57	0,94
9	200	13,76	0,93
10	200	12,94	1,02
11	200	13,88	0,68
12	200	15,31	0,87
13	200	X	X
14	200	13,02	0,93
15	200	13,70	0,77
16	200	12,02	0,88
17	200	10,36	0,25
18	200	16,17	0,48
19	200	12,58	0,74
20	200	16,65	0,54
Valore Medio		12,91	0,77
Deviazione standard		2,46	0,22

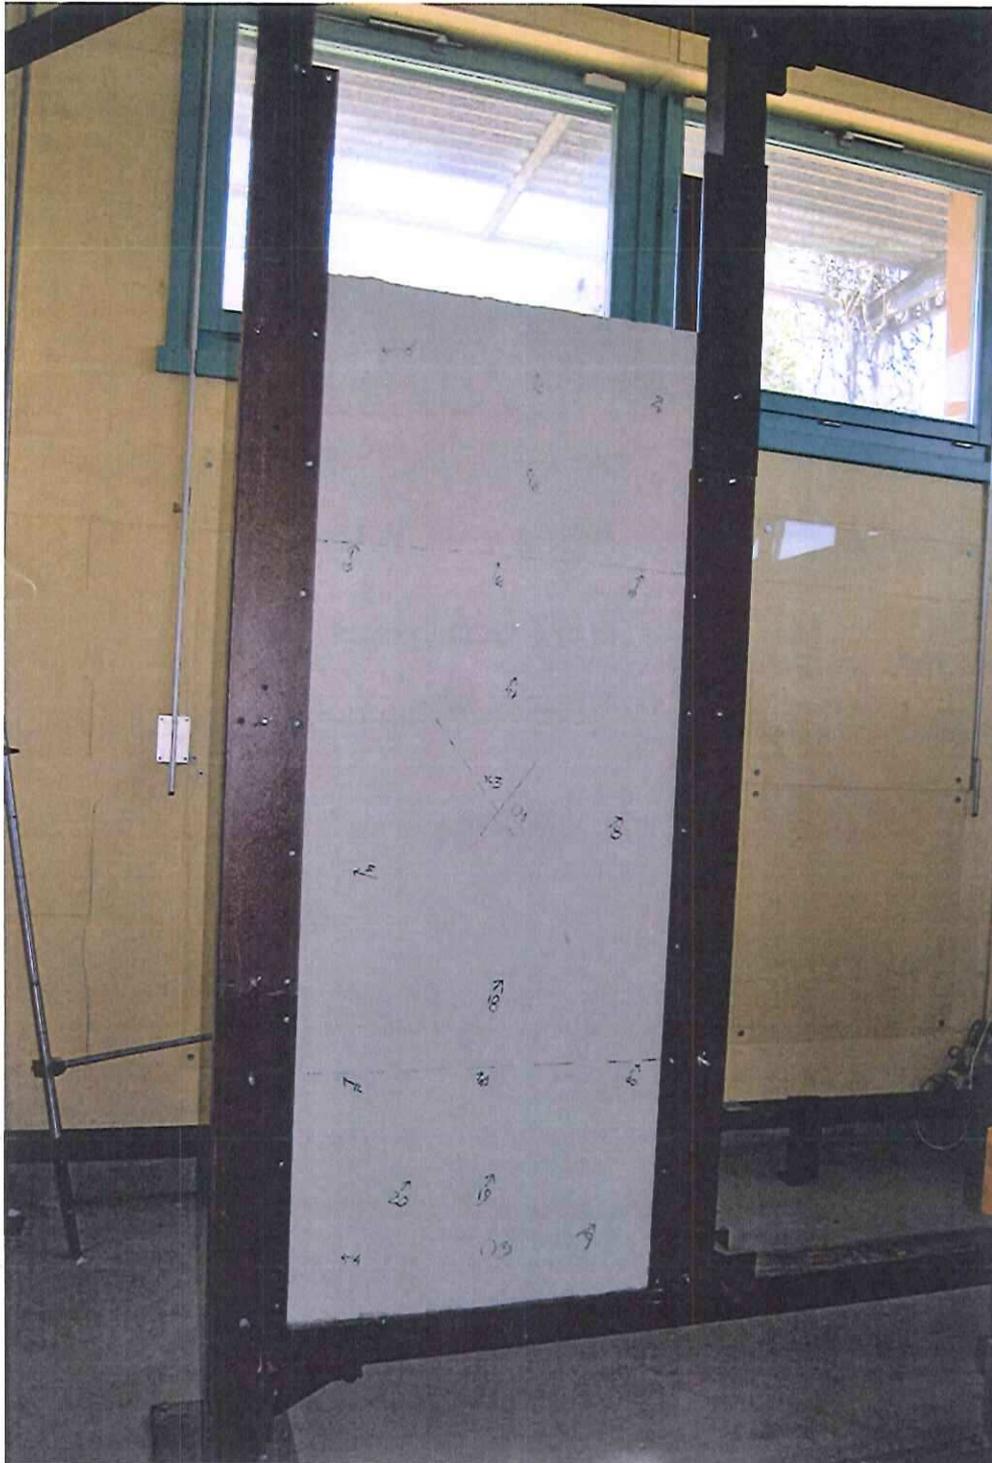
Mapa degli urti

Di seguito si riportano le immagini della mappa degli urti e di alcune impronte.

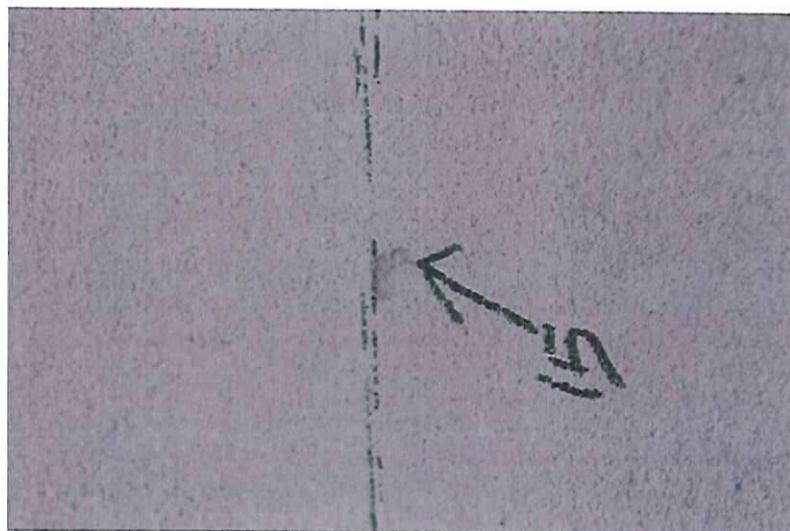
Impronta dell'urto nr. 15

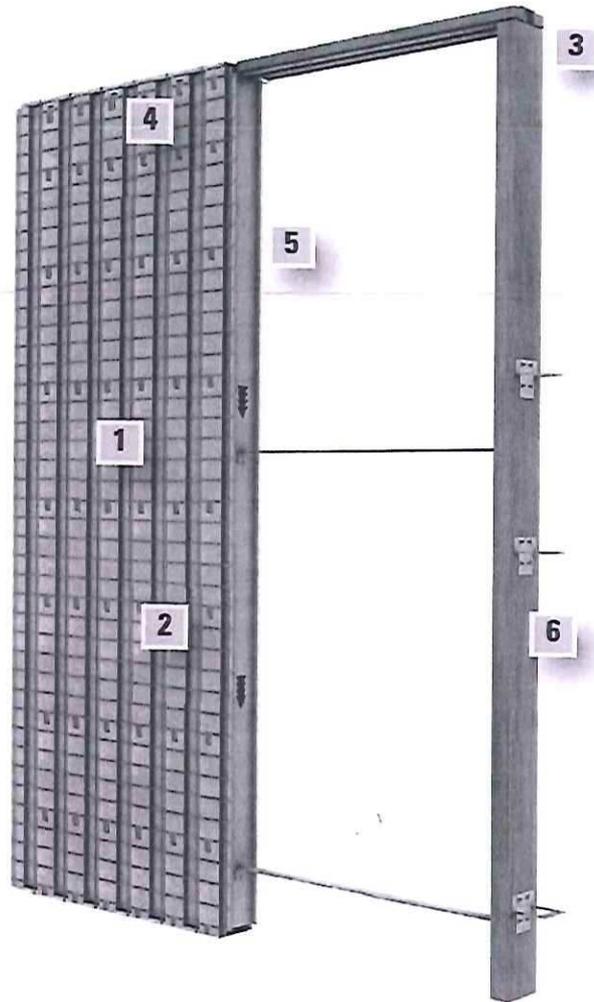
PUNTI DI FORZA

1
Il telaio è costituito da pannelli di acciaio zincato con passivazione easy-film top quality, profilati con grecatura a coda di rondine, che conferisce massima rigidezza e permette all'intonaco di aderire perfettamente.

2
La rete è applicata al cassonetto senza saldature, è costituita da una maglia 50 x 100 con spessore 0,14 ÷ 0,15 mm di zincatura, per trattenere l'intonaco ed uniformare la muratura con il telaio.

3
Il traverso superiore, completo di binario di scorrimento, è in alluminio estruso anodizzato. Lateralmente sono inseriti due profili in PVC espanso, per facilitare il fissaggio dei coprifili. Inoltre il binario è protetto da una pellicola trasparente che evita che si possa imbrattare in fase di montaggio.

4
Il profilo orizzontale del telaio è realizzato con nastri zincati di prima scelta.

5
Il profilo verticale del telaio è realizzato con nastri zincati di prima scelta.

6
Il montante del telaio è in legno di abete stagionato.

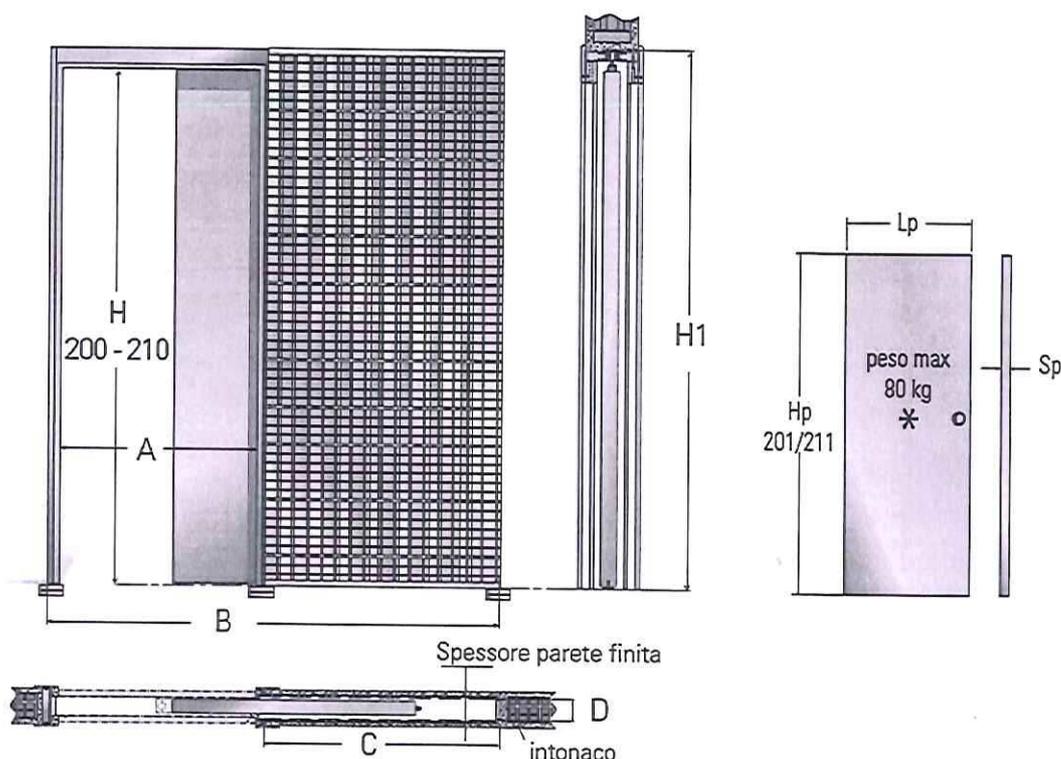
SCHEDA Dimensionale

ANTA SINGOLA PER LATERIZIO

Spessore parete 105 mm (misura parete finita)

luce passaggio (A x H) cm	ingombro controtelaio (B x H1) cm	dimensioni cassonetto (C x H1) cm	sede interna D cm	pannello porta (Lp x Hp x *Sp) cm
60 x (H)	133 x (H+9)	66,3 x (H+9)	7,0	61,5 x (Hp) x 5,5
70 x (H)	153 x (H+9)	76,3 x (H+9)	7,0	71,5 x (Hp) x 5,5
75 x (H)	163 x (H+9)	81,3 x (H+9)	7,0	76,5 x (Hp) x 5,5
80 x (H)	173 x (H+9)	86,3 x (H+9)	7,0	81,5 x (Hp) x 5,5
90 x (H)	194 x (H+9)	96,3 x (H+9)	7,0	91,5 x (Hp) x 5,5
100 x (H)	214 x (H+9)	106,3 x (H+9)	7,0	101,5 x (Hp) x 5,5
110 x (H)	234 x (H+9)	117,3 x (H+9)	7,0	111,5 x (Hp) x 5,5
120 x (H)	254 x (H+9)	127,3 x (H+9)	7,0	121,5 x (Hp) x 5,5
